Hersteller	Modelle	Motor	Motorcodes
Ford	Focus II	1.6 Duratorq-TDCi (66kW)	HHDA, HHDB, HHJA, HHJB
Ford	Focus II	1.6 Duratorq-TDCi (80kW)	G8DA, G8DB
Citroen	C4, Xsara Picasso, Berlingo	1.6 HDi (66kW)	9HX (DV6ATED4)
Citroen	C3 und C5	1.6 HDi (80kW)	9HY/HZ (DV6ATED4)
Peugeot	207, 307, Partner	1.6 HDi (66kW)	9HX (DV6ATED4)
Peugeot	206, 207 und 307	1.6 HDi (80kW)	9HY/HZ (DV6ATED4)
Volvo	S40, V50 und C30	1.6 D (80kW)	D4164T
BMW/Mini	Mini Cooper D, Mini Clubmann	1.6 D (80kW)	9HZ (DV6TED4)
Mazda	Mazda 3	1.6 DI Turbo (80kW)	Y 601

PROBLEM:

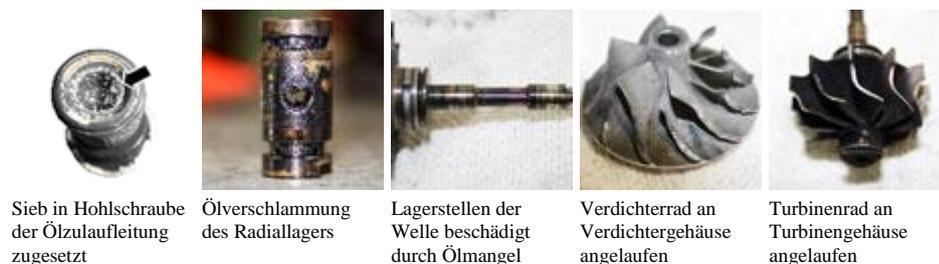
Sieb in Hohl schraube der Ölzulaufleitung zugesetzt

Ölverschlammlung des Radiallagers

Lagerstellen der Welle beschädigt durch Öl mangel

Verdichterrad an Verdichtergehäuse angelaufen

Turbinenrad an Turbinengehäuse angelaufen

Signifikante Turboladerschäden:

- Läuferwelle festgelaufen bzw. blockiert. Ein typischer Öl mangel schaden im Endstadium, hervorgerufen durch Verstopfungen des komplexen Ölsystems der Wellenlagerung.
- Verdichterseitige Wellenmutter gelöst bzw. komplett entfernt. Wellenmuttern lösen sich ausschließlich durch abnorme Verzögerungen wie z.B. eine Blockierung der Läuferwelle. Eine komplett abgedrehte Wellenmutter hinterlässt Einschlagsmerkmale im Trichter des Verdichtergehäuses bzw. am Verdichterrad. Achtung: zur Vermeidung von Folgeschäden unbedingt sicherstellen, dass die Wellenmutter vorhanden ist! Dazu gesamtes, dem Verdichter vorgeschaltetes Ansaugsystem auf Fremdkörper untersuchen.
- Verdichtergehäuse und Verdichterrad stark beschädigt. Hierbei führte ein deutlich erhöhtes Lagerspiel zum „Anlaufen“ beider Systemkomponenten. Latente Beanspruchung durch

verunreinigtes Schmieröl folgert hohen Verschleiß der Lagerbauteile. In Grenzfällen wird das maximal zulässige Lagerspiel überschritten. Das konstruktiv abgestimmte Gesamtsystem kollabiert.
