Technical *Info*

Ombouw van de multi-V-riem bij **RENAULT CLIO, KANGOO, LAGUNA, LOGAN, SCENIC VERSIE 1.4 1.6 1.8 2.0 BENZINE EN 1.5 DCI**

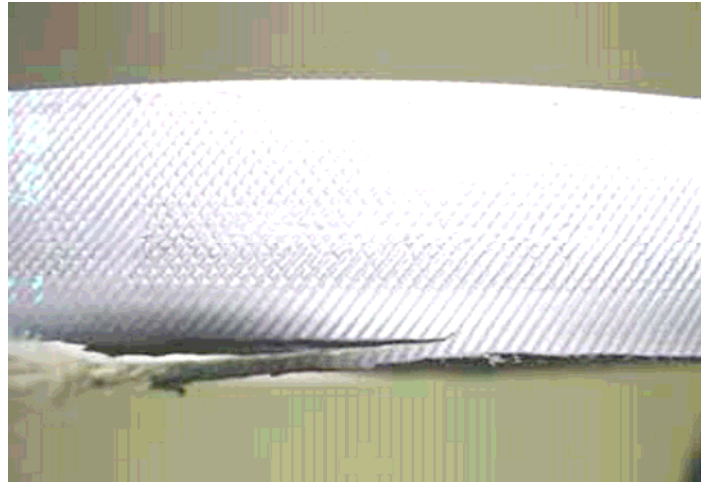
Afb. 1 Te vervangen uitvoering

De riem loopt luidruchtig, slijt snel en vertoont slijtageplek(ken). Het kan door het zijdelings aanlopen van het trekkoord samen met de ribben losscheuren en dat kan weer een zware motorschade veroorzaken door het verspringen van de tandriem.

De distributieriem is bij oudere voertuigen met 6 ribben (6 PK 1748) uitgevoerd. De nieuwe uitvoering heeft nog maar 5 ribben (5 PK1750) om de afstand van de riem naar de aggregaten te vergroten. Volgens Renault moet er doorgaans een nieuwe ingebouwd worden.
